VŠB – Technická univerzita Ostrava

Optimalizace svařování manganových příložek

Optimization of Welding Manganese Liners

Ostrava 2017

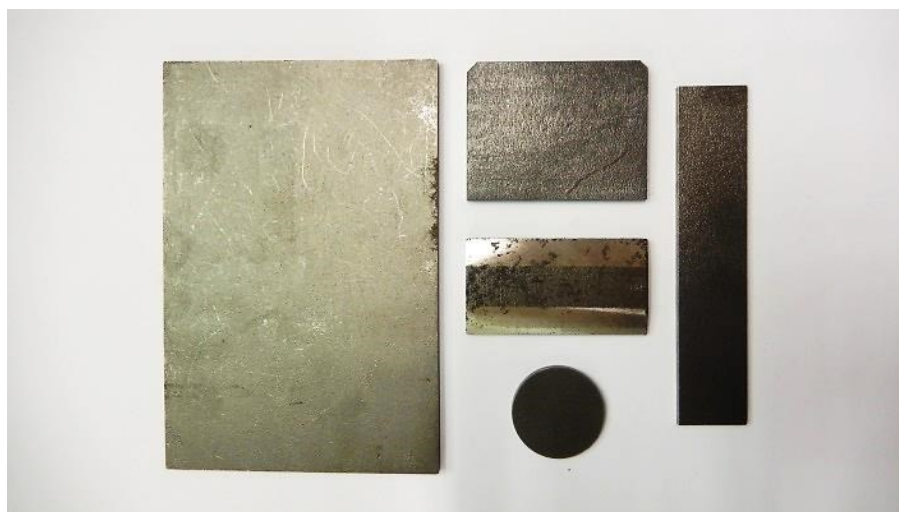
Obrázek 1 - Různé typy používaných Mn příložek

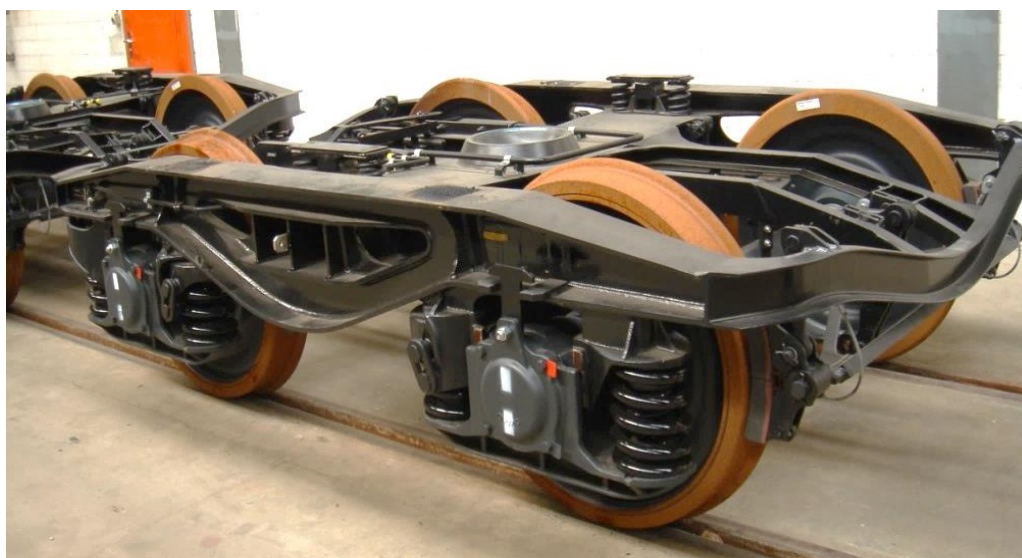
*Obrázek 2 - Podvozek typ Y25 kde jsou použity zmiňované kluznice[2]*

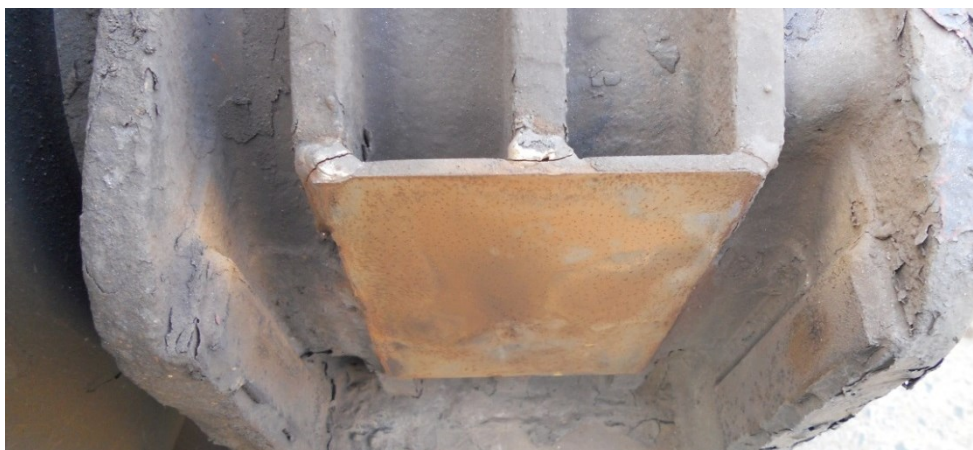
Způsoby oprav manganových příložek jsou dány tím, jak je příložka na díle připevněna. Jelikož je připevněna svarem tak renovace dílu spočívá v opravě tohoto spojení. Zjištěné trhliny ve svaru (obr. 4) třecí příložky je třeba před opravou vybrousit a provést svar ručním obloukovým svařováním.

*Obrázek 4 - Prasklý svar Mn příložky na ložiskové komoře.*

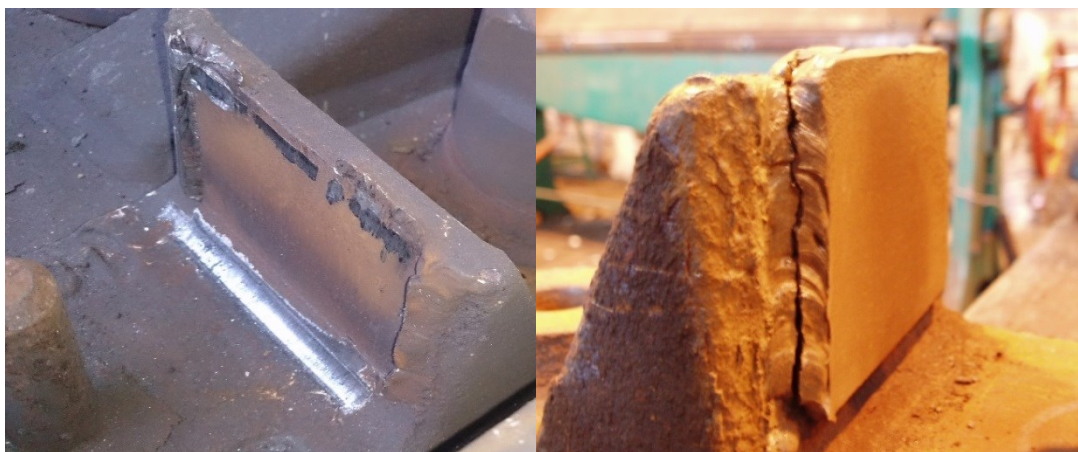
Při odpadlých nebo rozlámaných třecích příložkách (obr. 5) se musí upravit dosedací plochy tak aby byla odstraněny zbytky svarového kovu a zbytky příložek. Nově přivařované příložky musí těsně dolehnout na plochu dílu, jinak může hrozit usmyknutí koutového svaru.

*Obrázek 5 - Poškození Mn příložek, utržená příložka a prasklina ve svaru.*

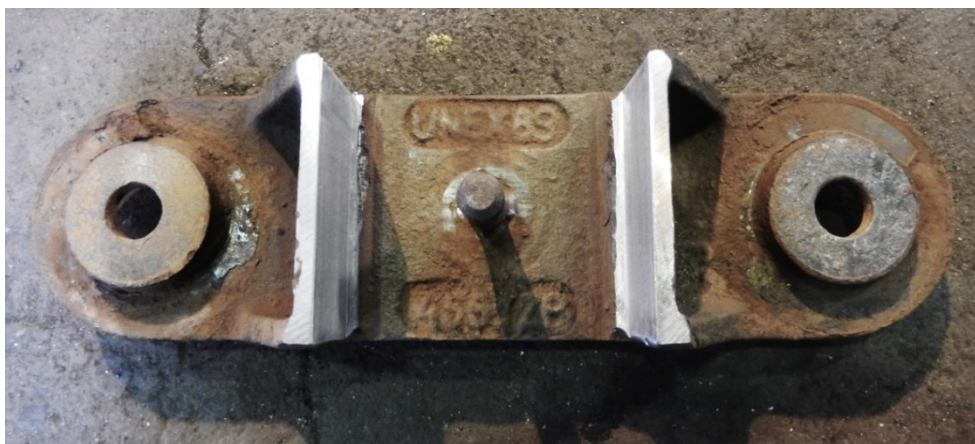
*Obrázek 8 - Kluznice po provedené úpravě frézováním.*

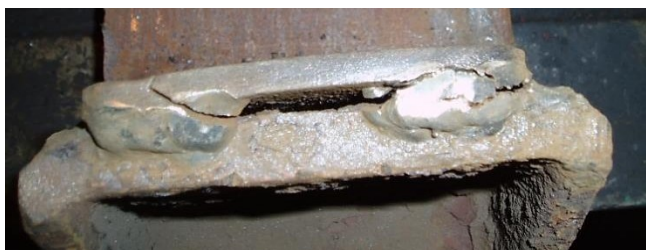
Toto poškození je způsobeno dosednutím horního dílu místo na dorazy, dosednutím na příložku. Na dalším obrázku č. 11 je pro ilustraci foto jedné, tímto způsobem, poškozené příložky.

*Obrázek 11 - Poškození horních svarů.*

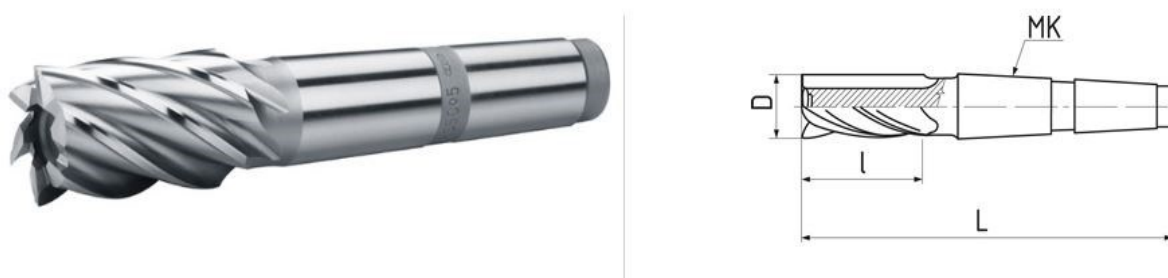
K renovaci dílu frézováním, v tomto případě jde o čelní frézování, lze použít válcovou frézu nástrčnou nebo stopkovou. Záleží na typu stroje, na kterém se bude renovace plochy provádět. Pro stroj jenž je k dispozici v dílně kde se navržená úprava provedla, byla vybrána fréza stopková válcová čelní krátká, kuželová stopka Morse, polohrubozubá, typ N, kód 420940, průměr 40 mm. z rychlořezné oceli.

Obrázek 12 – Fréza pro úpravu kluznice [4]

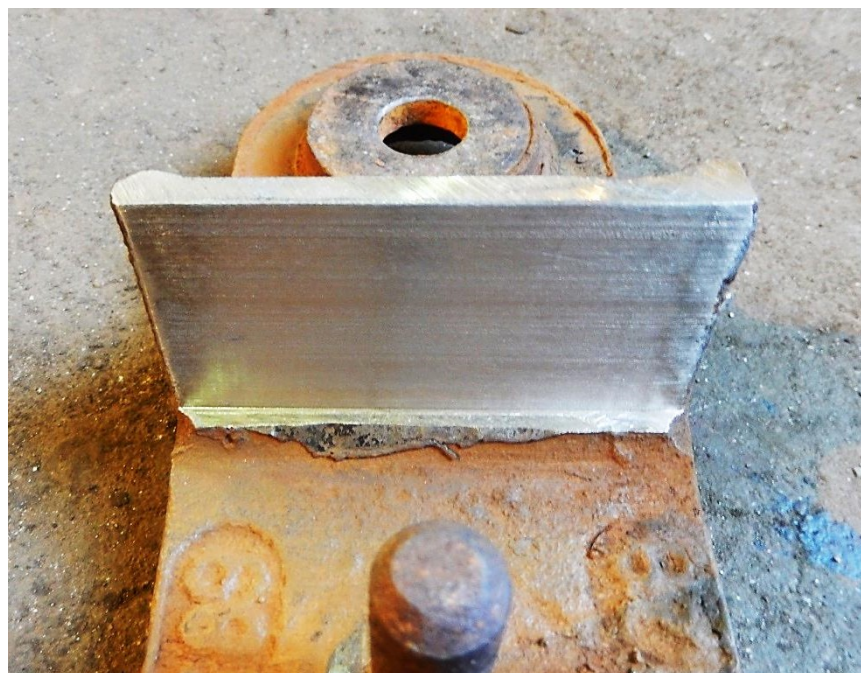
*Obrázek 13 - Kluznice po frézování.*

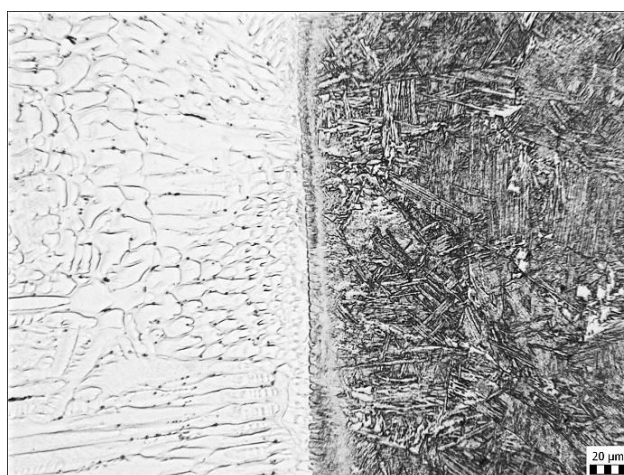
*Obrázek 33 - Mikrostruktura svarového kovu, tvořená austenitem a delta feritem, zvětšeno 200X*

*Obrázek 34 - Hranice ztavení mezi SK a ZM příložky z manganové oceli, zvětšeno 200X*

*Obrázek 35 - Hranice ztavení mezi svarem, v materiálu kluznice struktura tvořena směsí základních struktur, zvětšení 200X*

Obrázek 36 - Detail oblasti kořene, nedostatečný průvar, zvětšeno 200X

Vzorek DP8 je svařen metodou 141 a přídavným materiálem o stejném složení jako předešlé dva vzorky. Při vizuální kontrole svaru byl vzorek označen jako nevyhovující pro podkročení velikosti koutového svaru. Z výsledků měření při makroskopické kontrole je skutečná velikost svaru  $a = 2,6$  mm. Mikrostruktura svarového spoje, HZ a TOO se shoduje s popisem vzorků předešlých. Neprůvar kořene je u tohoto vzorku největší.

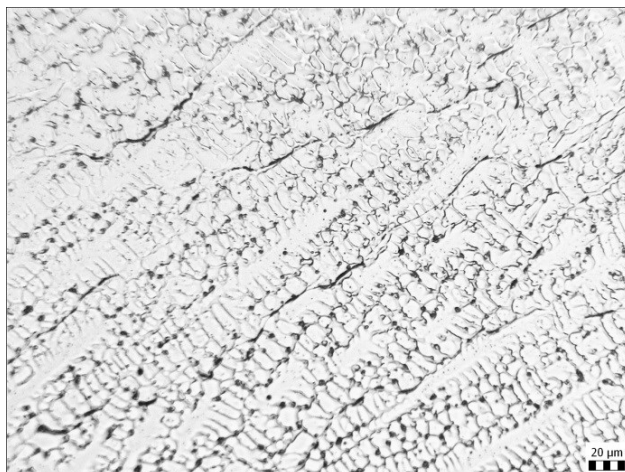
*Obrázek 39 - Mikrostruktura svarového kovu je licí s austenitem a delta feritem, zvětšeno 200X*

*Obrázek 40 - Hranice ztavení mezi SK a ZM příložky z manganové oceli, zvětšeno 200X*

*Obrázek 41 - Hranice ztavení mezi ZM kluznice a SK, v ZM je struktura tvořena bainitem a feritem vytvářející náznaky nesouvislého síťoví, zvětšeno 200X*

Obrázek 42 - Detail oblasti kořene, nedostatečný průvar, zvětšeno 200X

Pro svaření vzorku DP9 byl použit, po odbroušení původního svaru, starý díl kluznice a metoda 111 s přídavným materiálem OK 67.45. Nedestruktivní zkoušení neprokázalo žádné vady. Při makroskopické kontrole byl zjištěn neprůvar a studený spoj v kořenové oblasti. Při kontrole rozměrů svaru tyto dvě vady zmenšily skutečný rozměr svaru  $a$  o 1 mm. Na obrázku číslo 42 je detail této vady při mikroskopické kontrole. Svarový kov, HZ a TOO byla při kontrole mikrostruktury se stejnými strukturními fázemi jako u předešlých vzorků, u kterých je použit stejný typ PM.

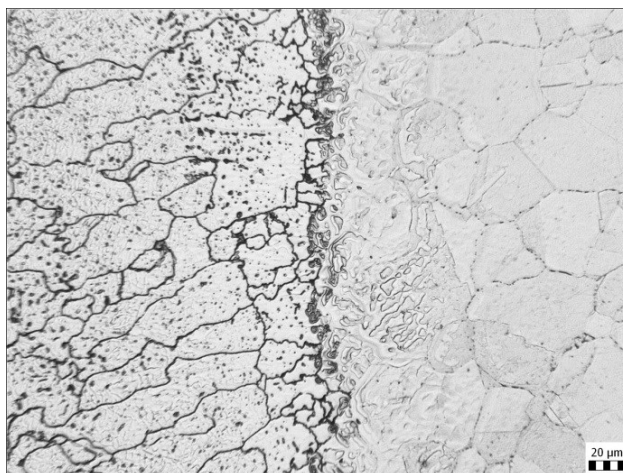
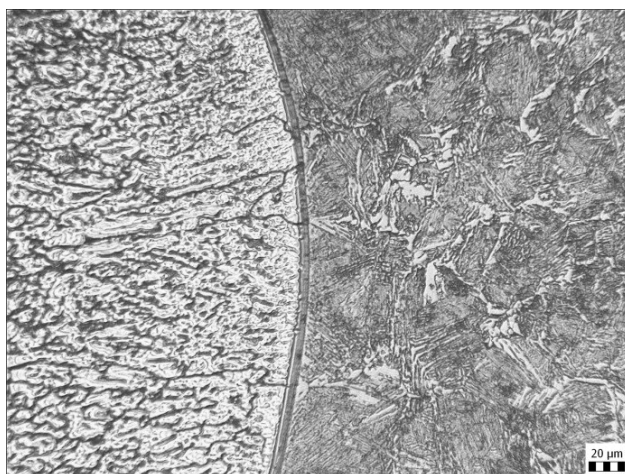
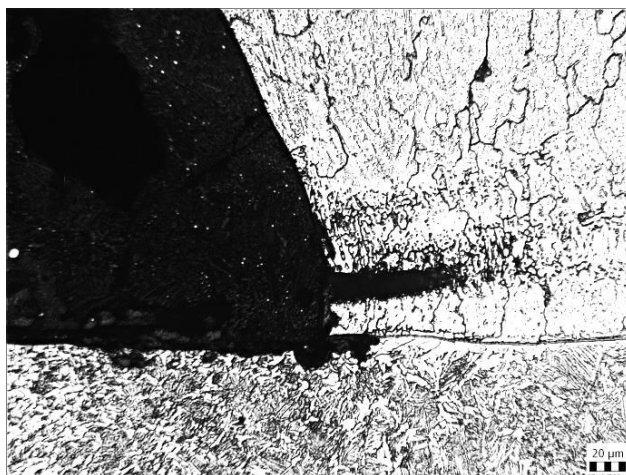
*Obrázek 45 - Mikrostruktura svarového kovu je licí, tvořena austenitem a delta feritem, zvětšeno 200X*

*Obrázek 46 - Hranice ztavení mezi svarovým kovem a příložkou, zvětšeno 200X*

*Obrázek 47 - Hranice ztavení mezi ZM kluznice a SK, v ZM je struktura tvořena bainitem a feritem vytvářející nesouvislé síťoví, zvětšeno 200X*

Obrázek 48 - Detail oblasti kořene, nedostatečný průvar, a defekt v kořeni, zvětšeno 200X

Vzorek DP10 je svařen metodou 111 s PM OK 68.81 na již jednou použité kluznici. Vizuální i penetrační kontrola nenalezla žádné vady. Kontrolou mikrostruktury je i v tomto vzorku neprůvar v kořeni, který snižuje předepsanou velikost svaru  $a = 3,5$  mm o 1 mm. Kontrolou mikrostruktury byla v tomto neprůvaru zjištěna trhlina. Mikrostruktura SK je lící tvořená austenitem s delta feritem, hranice ztavení obou ZM je v pořádku.
